**(EIV)
LAUDO ESTUDO DE IMPACTO
E VIZINHANÇA**

LAUDO DE ESTUDO DE IMPACTO E VIZINHANÇA

IMÓVEL	<i>Implantação de Depósito de distribuição de Gás GLP – TIPO II</i>
ENDEREÇO	<i>Cruzamento entre a Rua Anita Garibaldi, Nº 427, e Rua Dr Adhemar Pereira, Nº 128, Bairro Parque Maria Helena, Suzano – SP</i>
ÁREA	<i>Terreno 204,12m²</i>
PROPRIETÁRIO ou COMPROMISSÁRIO	ALMIR FERREIRA DA SILVA

Novembro de 2020

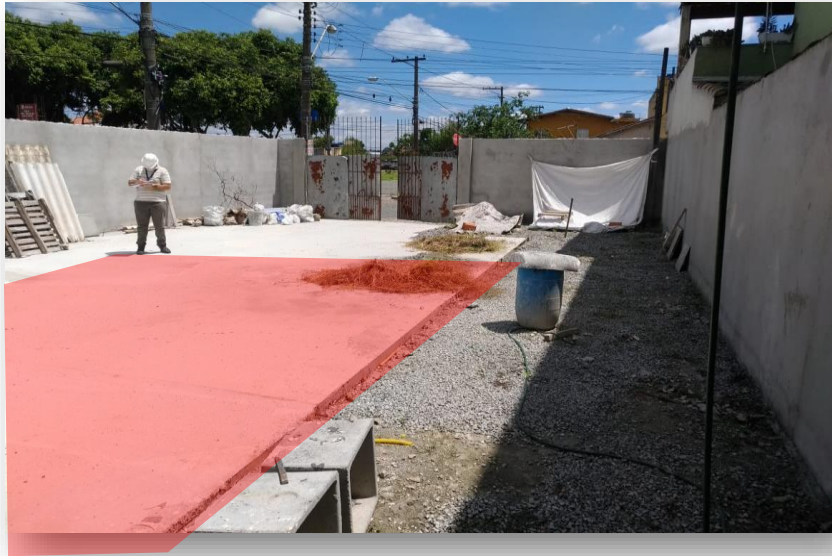
FOTO 03

Vista geral interna, depósito de gás destacando contra piso de 10 cm de concreto

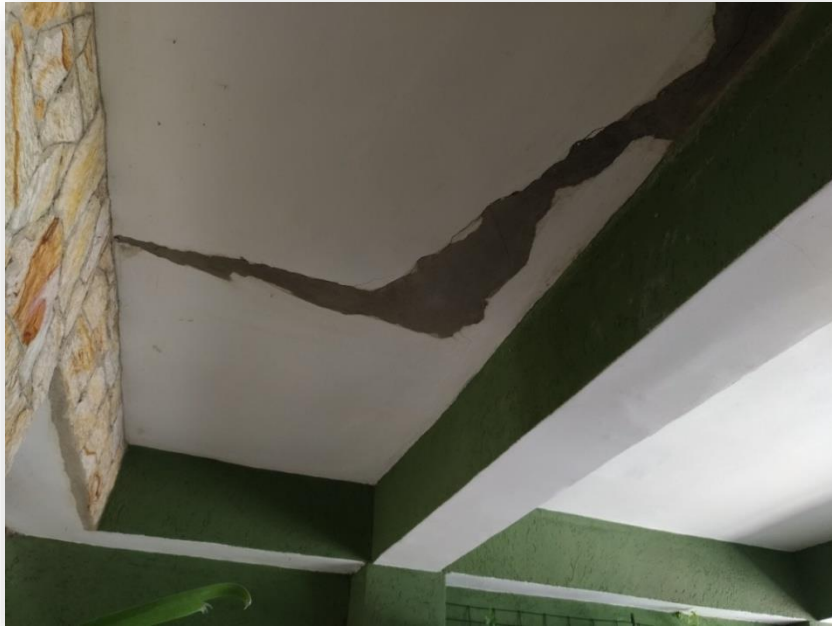
FOTO 09

Vista do teto da construção, destacando trinca existente.

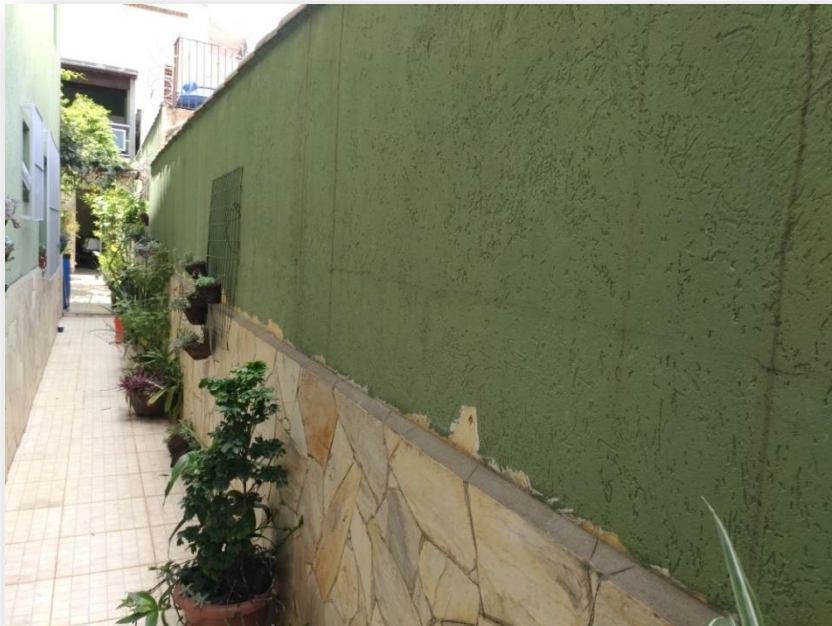
FOTO 12
Vista do muro de divisa, destacando seu aspecto com algumas fissuras existentes.

O muro que divide o terreno da obra e a edificação, pertence a edificação e o mesmo encontra-se avariado com pequenas fissuras de dilatação e descolamento; o mesmo apresentam sinais de reparo e teve-se um levantamento do seu tamanho original.

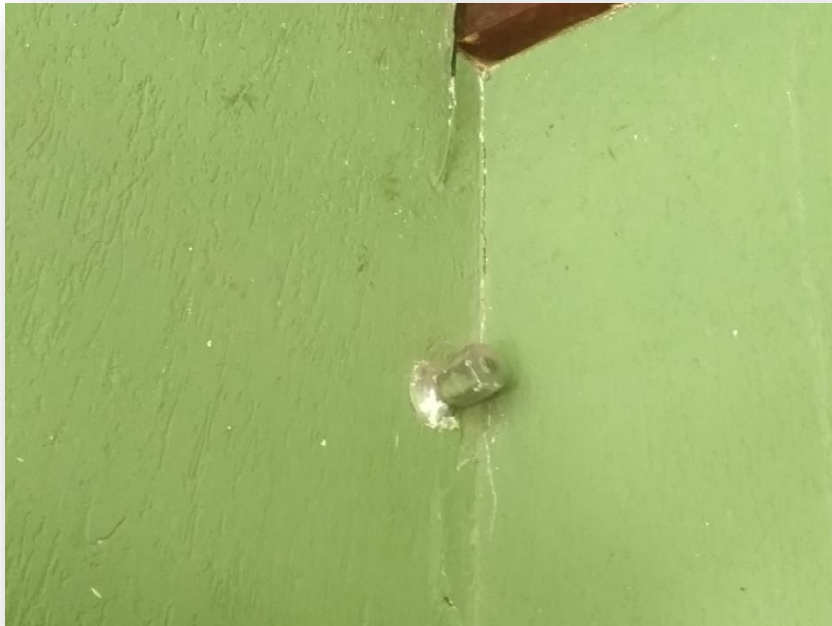
FOTO 14

Vista do cunhal, apresentando trincas existentes.

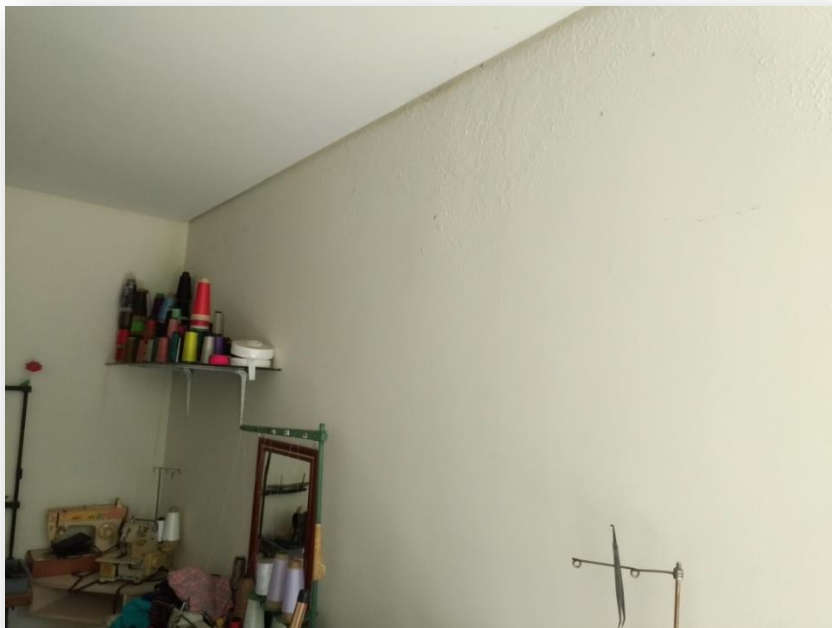
FOTO 18

Vista lateral direita da edificação, apresentando sinais de umidade e infiltração

Aos fundos a edificação demonstra aparições de umidade, e descolamento do acabamento.

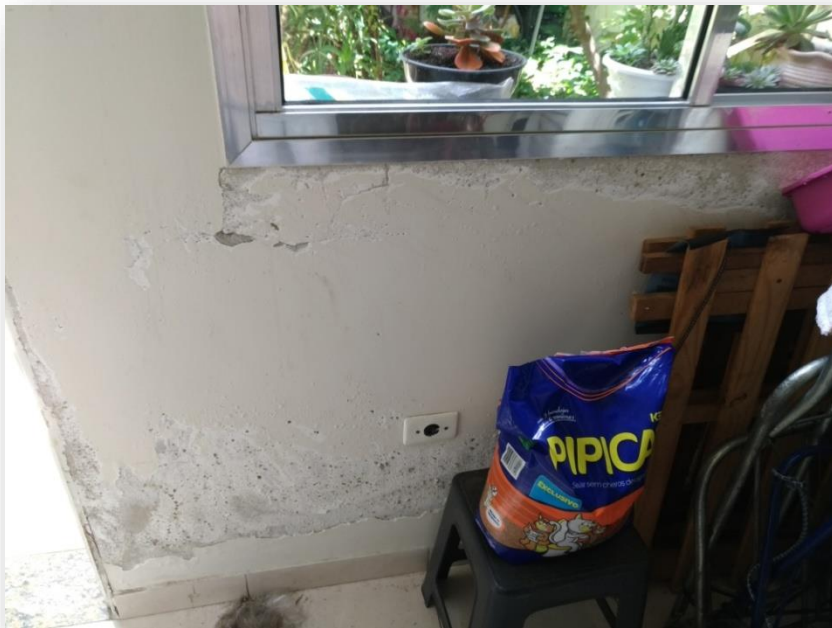
FOTO 20

Vista parapeito da parede de entrada do atelier, destacando umidade existente

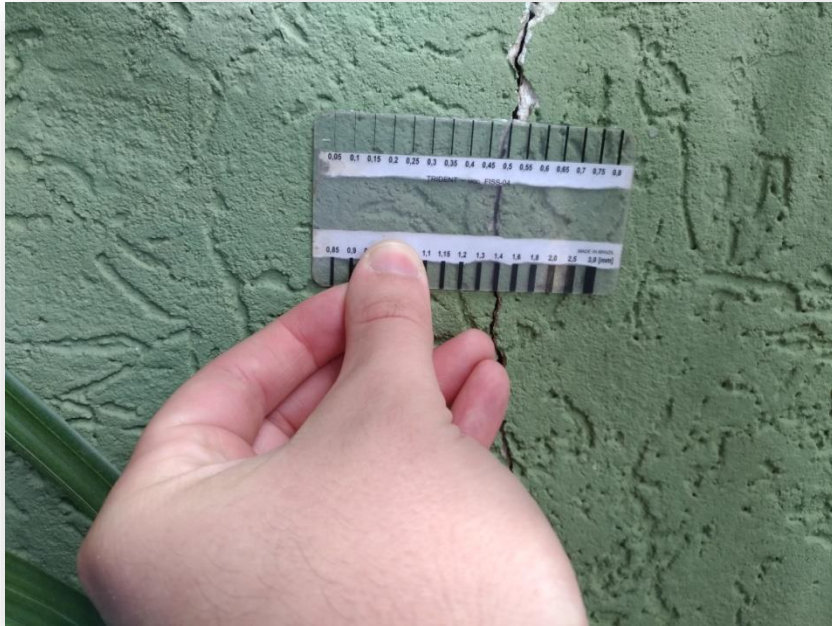
FOTO 27

Vista parapeito lateral direito, trinca identificada

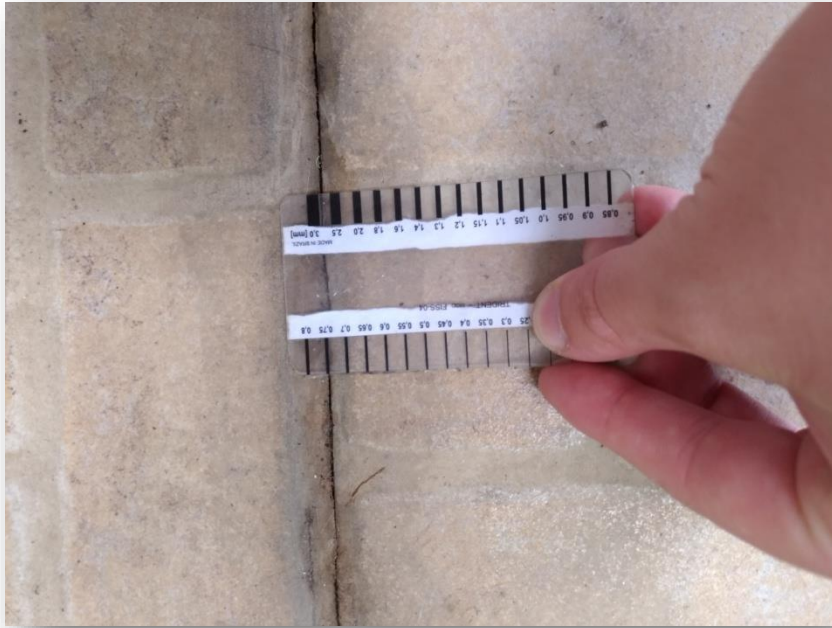
FOTO 29

Piso da varanda, identificada trinca

Na varanda do quarto de casal foi visto que há uma trinca de descontinuidade da laje existente (laje da garagem para a varanda), apresentando um pequeno rebaixo do piso; no mesmo ambiente possui também avarias nos beirais.

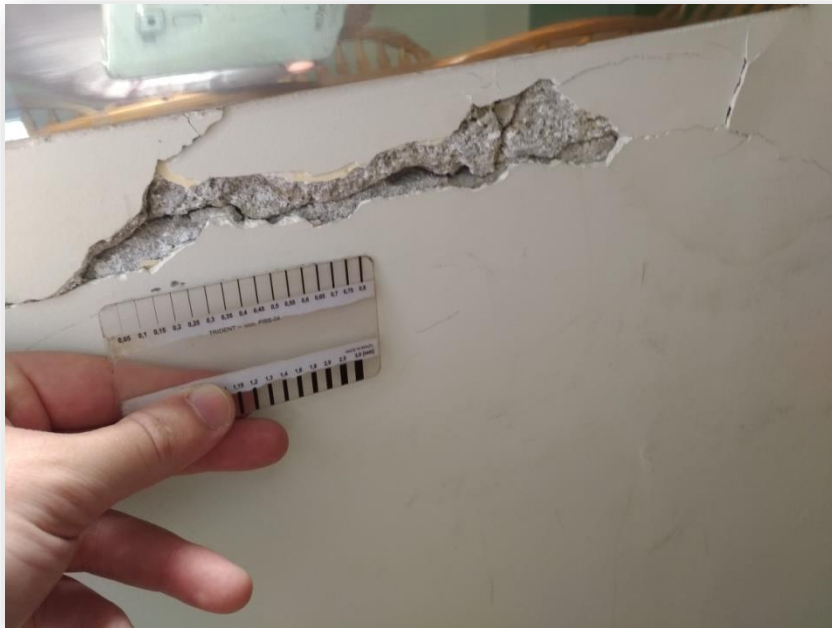
FOTO 32
Identificação de avaria no peitoril da janela, na Sala de jantar

Na parte interna o imóvel apresenta boas condições estruturais não contendo sinais de avarias, apenas na janela da sala onde contem descolamento do acabamento.

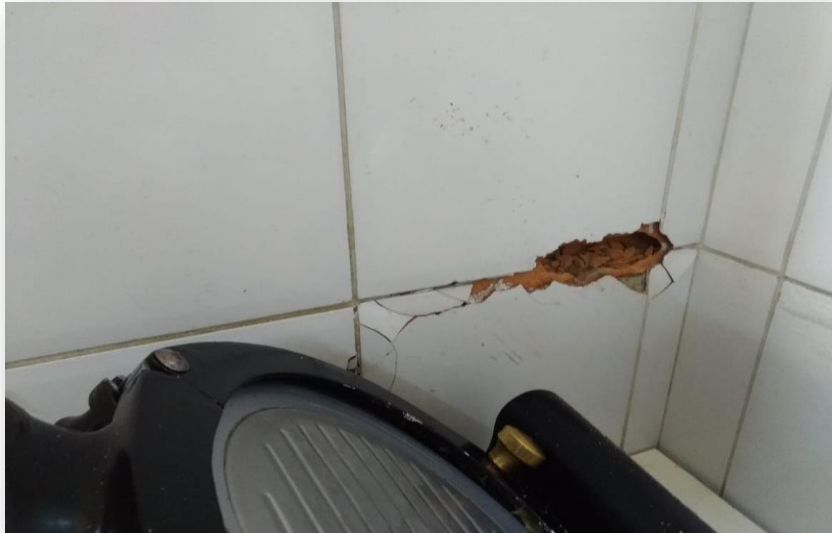
FOTO 11

Vista de patologia existente, atrás do balcão de frios.

Na parte interna o imóvel apresenta boas condições estruturais não contendo sinais de avarias, apenas no piso do banheiro de clientes e na parede do balcão de frios no acabamento da parede.

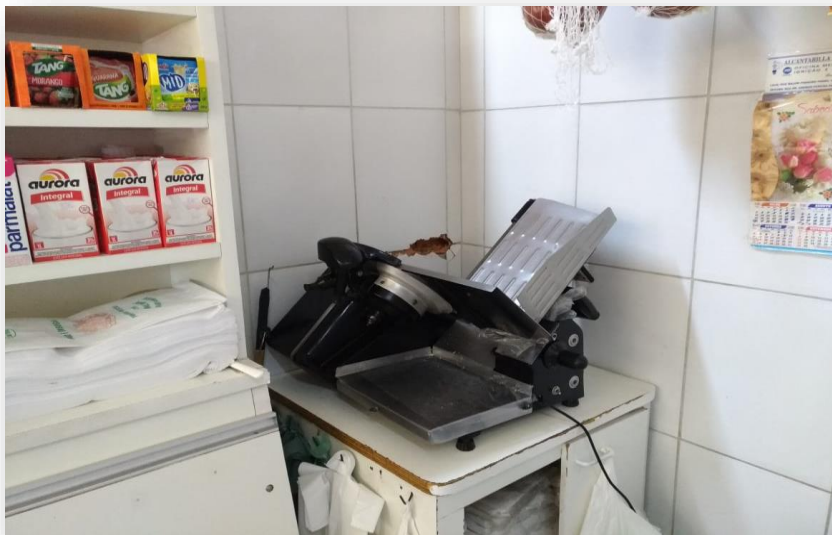
FOTO 12

Vista do balcão de frios, evidencia de patologia existente.

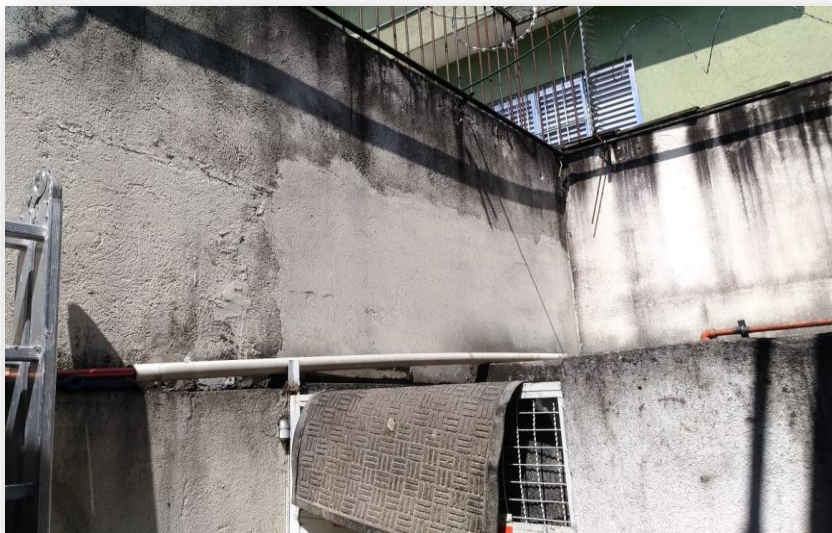
FOTO 18

Vista fundos da edificação, apresentando sinais de umidade e infiltração
