Estudo de Impacto de Vizinhança (E.I.V)

**CG SISTEMAS
CONSTRUTIVOS LTDA**

ABRIL – 2020

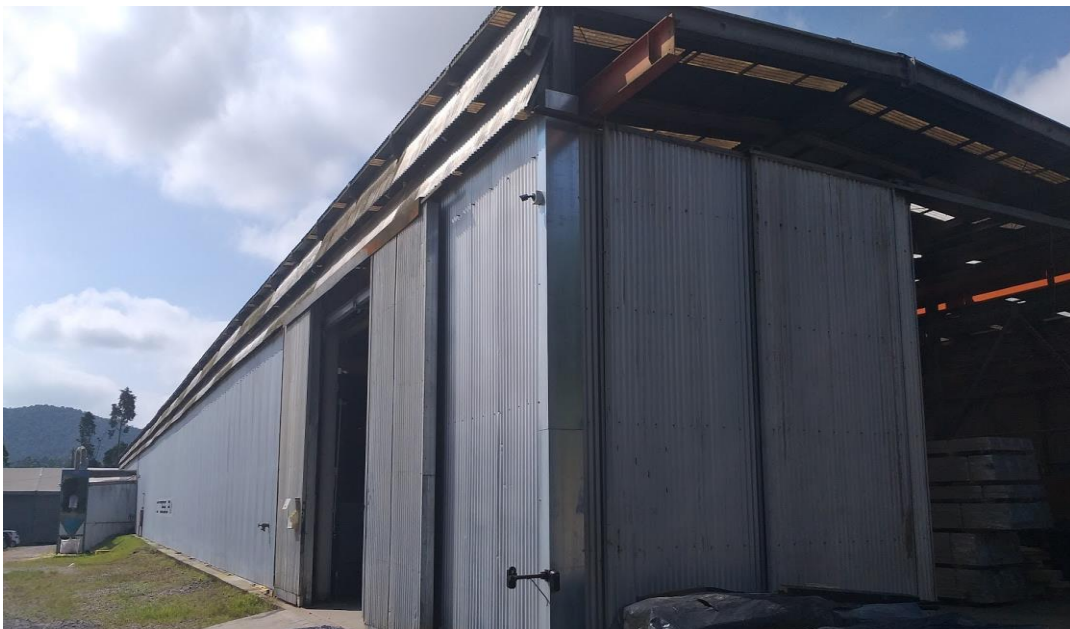
Esta edificação possui 2.365,10 (dois mil trezentos e sessenta e cinco metros quadrados e 10 centímetros quadrados), abriga o processo produtivo da empresa onde são fabricados os painéis de madeira cruzada.

Para construção desta edificação foram construídas sapatas, sobre as quais foi fixada a estrutura metálica, onde foram fixadas as telhas metálicas que fazem o fechamento da estrutura.

Imagem 1 - Instalação Provisória I (Produção)

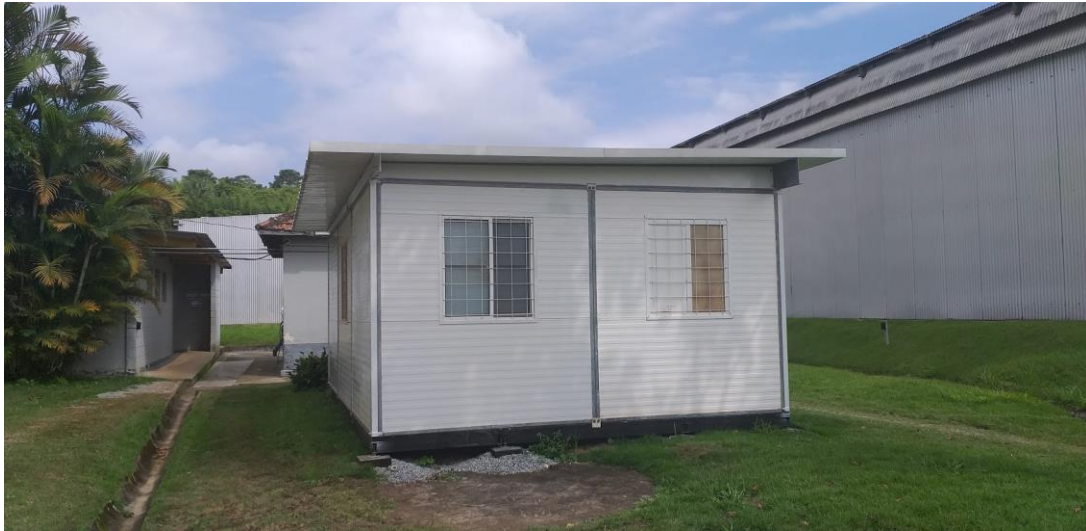
b. Instalação Provisória II (Escritório de Projetos) - esta edificação foi montada em painéis de chapa de aço frisada com núcleo de poliuretano e abriga o escritório onde são elaborados os projetos dos módulos de madeira para montagem das edificações produzidas pela empresa.

Imagem 2 - Instalação Provisória II (Escritório de Projetos)

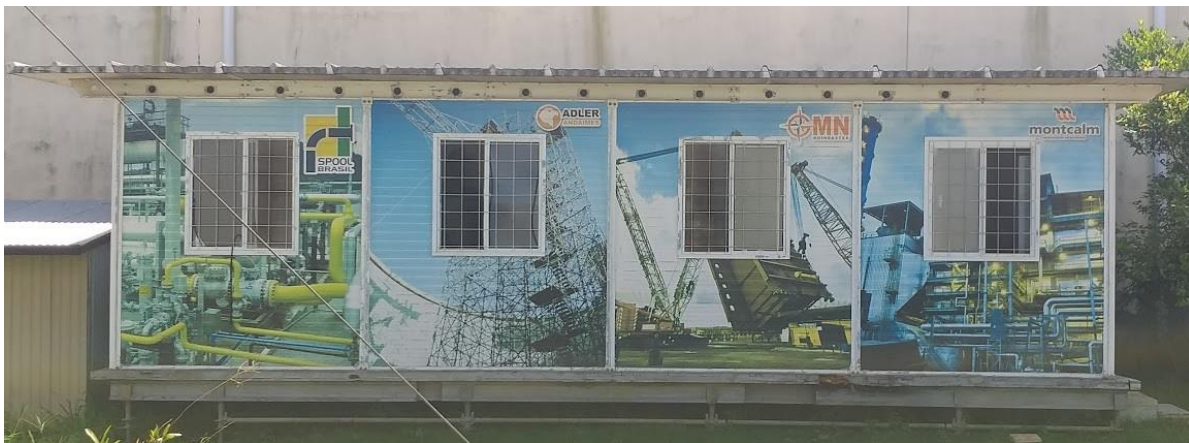
c. Instalação Provisória III (Refeitório) - esta edificação foi montada em painéis de chapa de aço frisada com núcleo de poliuretano e abriga o refeitório da empresa.

Imagem 3 - Instalação Provisória III (Refeitório)

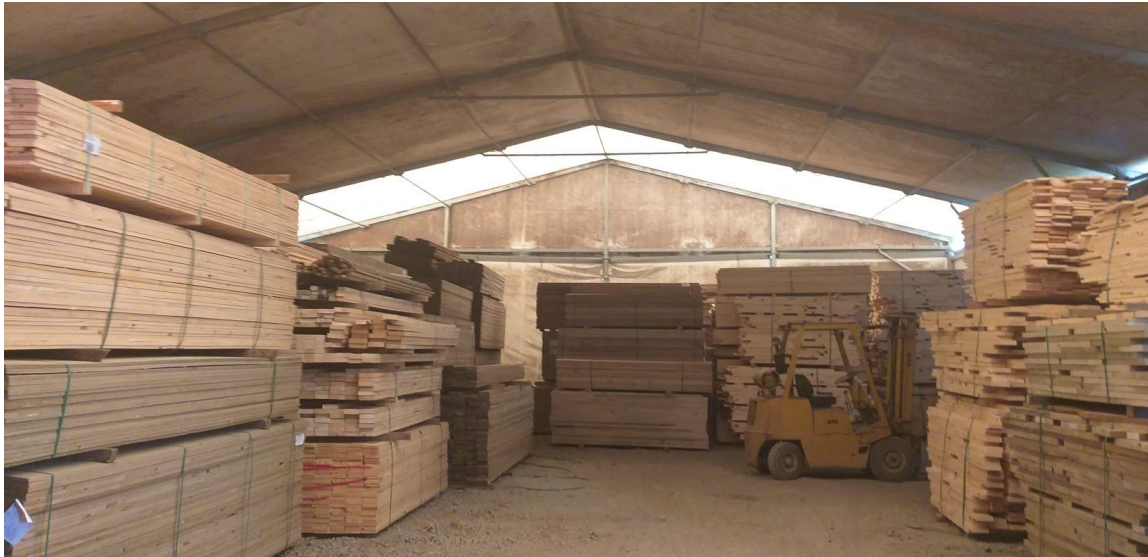
d. Instalação Provisória IV (Depósito de Madeiras) - esta edificação foi montada em membrana técnica e abriga o depósito das madeiras utilizadas como matéria prima no processo produtivo.

Imagem 4 - Instalação Provisória IV (Depósito de Madeiras)

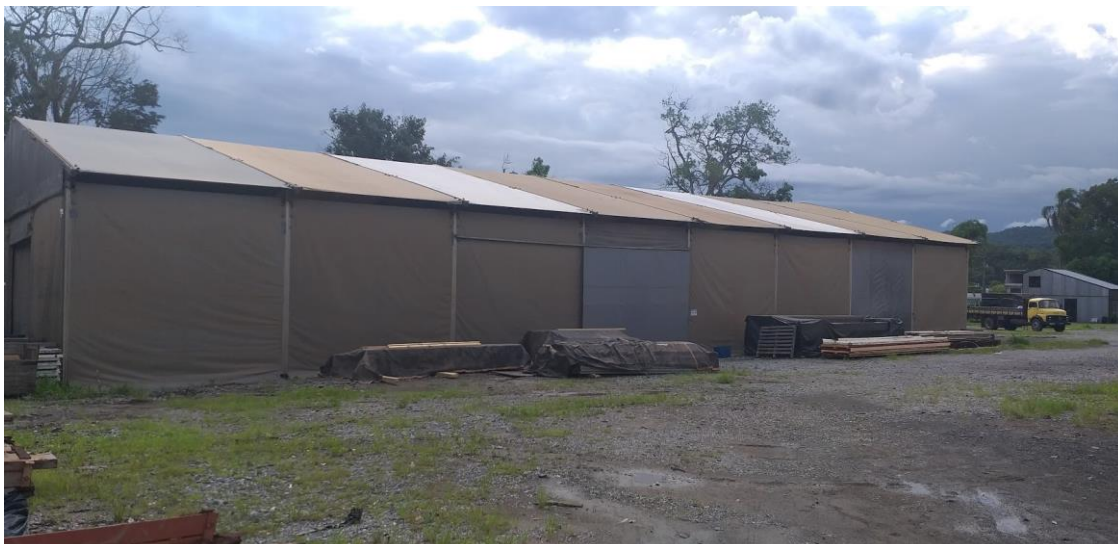
e. Instalação Provisória V (Depósito de Metais) - esta edificação foi montada em membrana técnica e abriga o depósito de estruturas metálicas utilizadas na montagem das edificações produzidas pela empresa.

Imagem 5 - Instalação Provisória IV (Depósito de Metais) utilizados nas montagens das estruturas

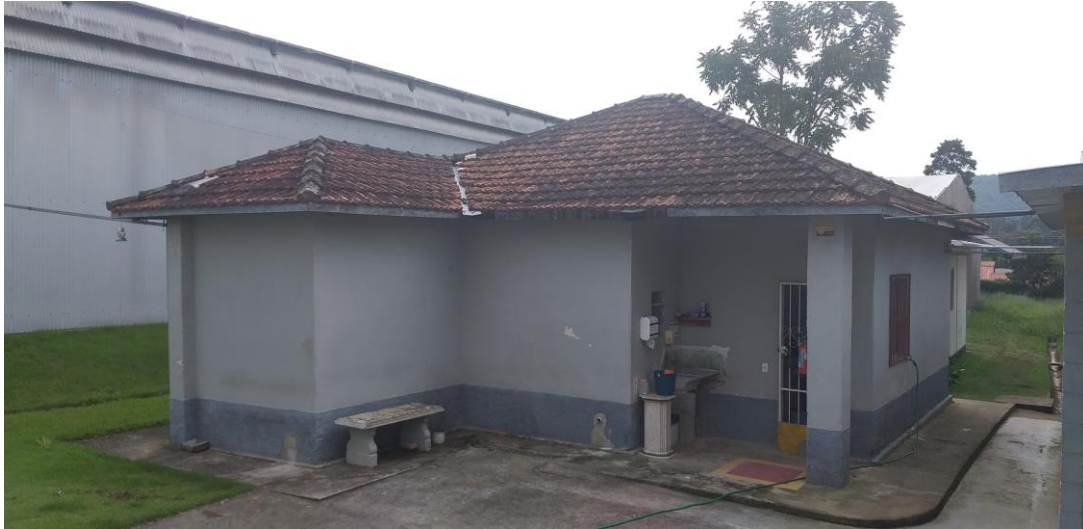
Imagem 6 - Instalação Definitiva I (Administração)

f. Instalação Definitiva I (Administração) - esta edificação já existente no imóvel era uma residência que foi adaptada para receber a administração da empresa.

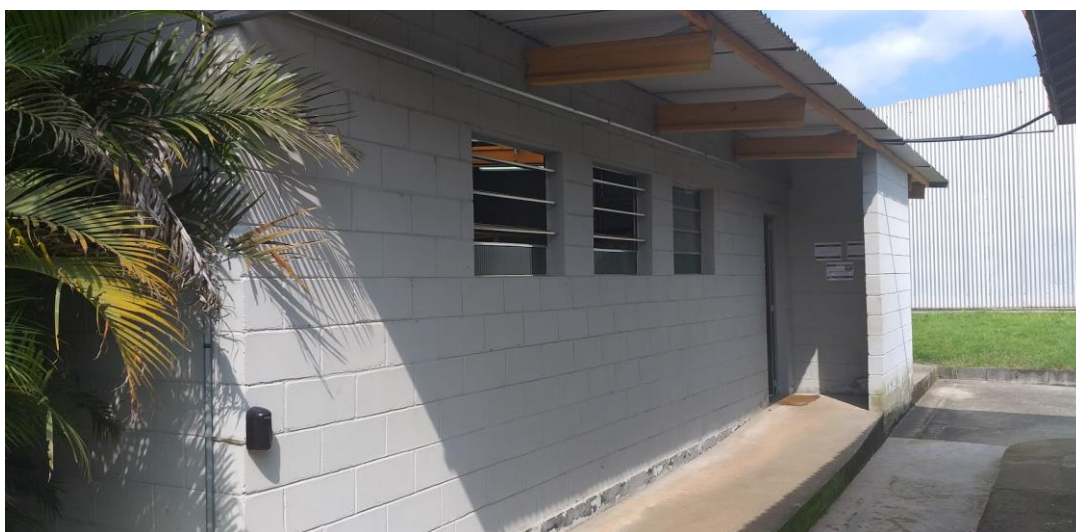
Imagem 7 - Instalação Definitiva II (Sanitários e Vestiários)

g. Instalação Definitiva II (Sanitários e Vestiários) - esta construção foi edificada para abrigar sanitários, vestiários dos colaboradores que laboram na empresa.

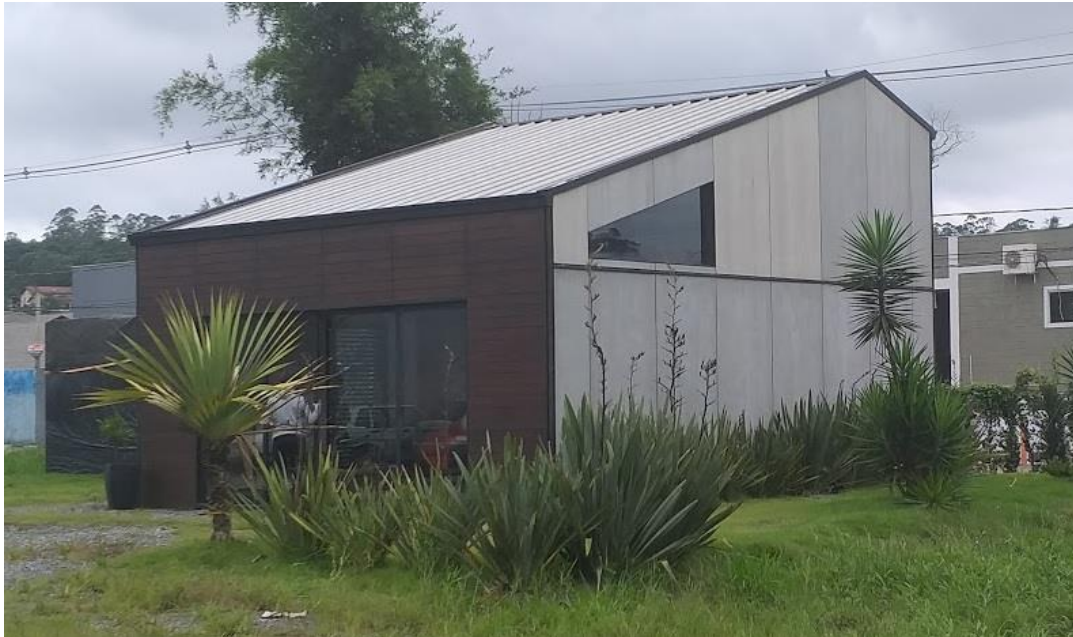
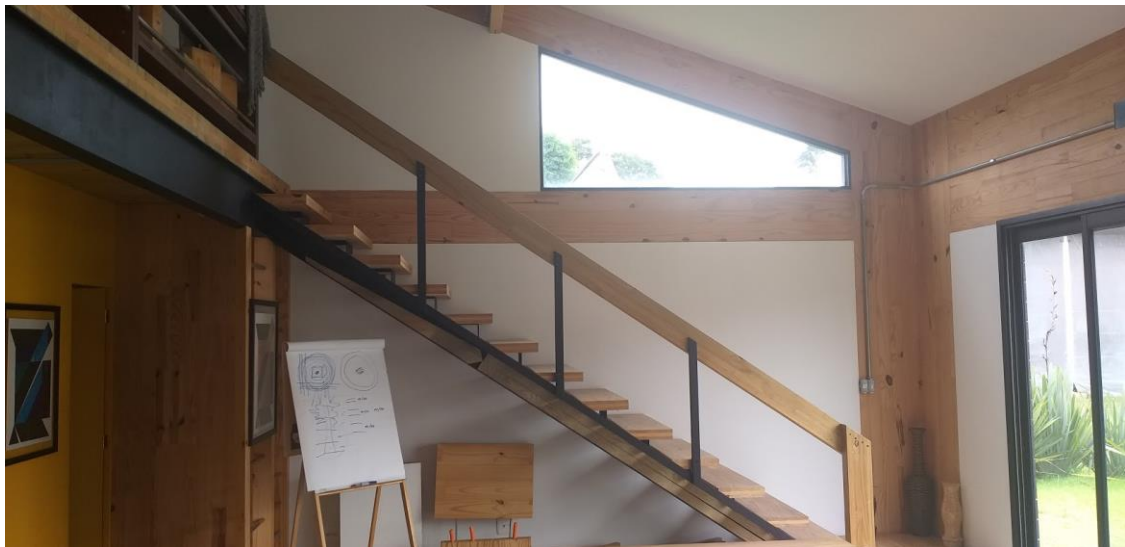
h. Instalação Definitiva III (Show Room) - esta construção foi edificada utilizando o sistema construtivo produzido pela CG Sistemas Construtivos Ltda.

Imagem 8 - Instalação Definitiva III (Show Room)

Imagem 9 - Instalação Definitiva III (Show Room)

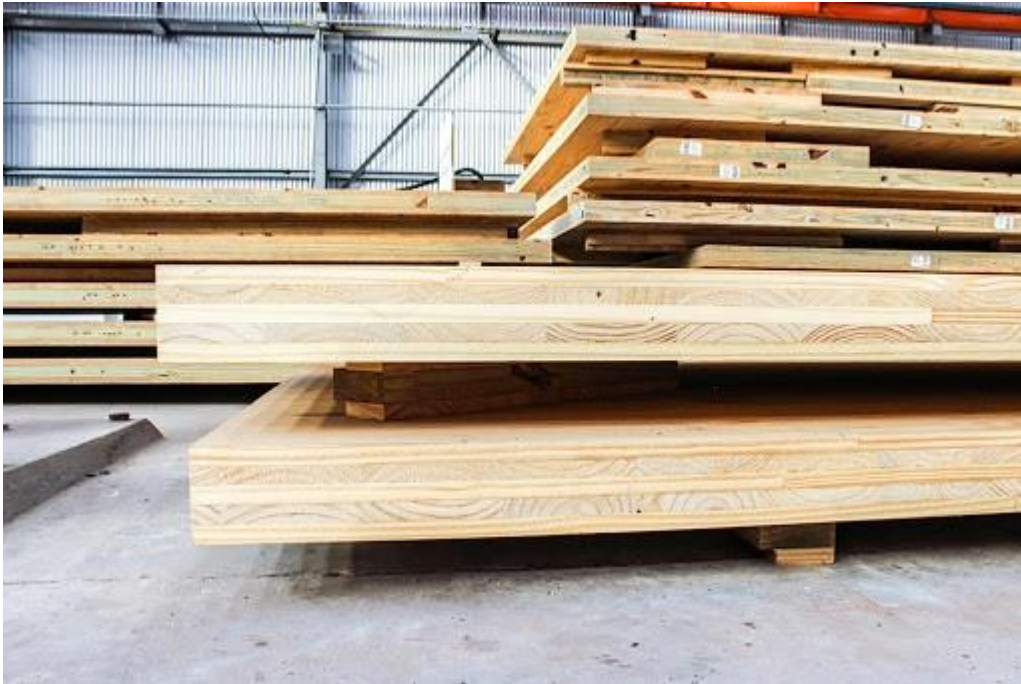
A CG Sistemas Construtivos tem como atividade principal a fabricação de laminado de madeira cruzada, enquadrada na Classificação Nacional de Atividade Econômica (CNAE) 16.22-6-99, o processo produtivo consiste na sobreposição de camadas de lâminas de madeira maciça coladas em sentido opostos alternados, entremeados de adesivos estrutural.

Imagem 10 – Painéis de Madeira Laminada Cruzada fabricados pela CG Sistemas Construtivos

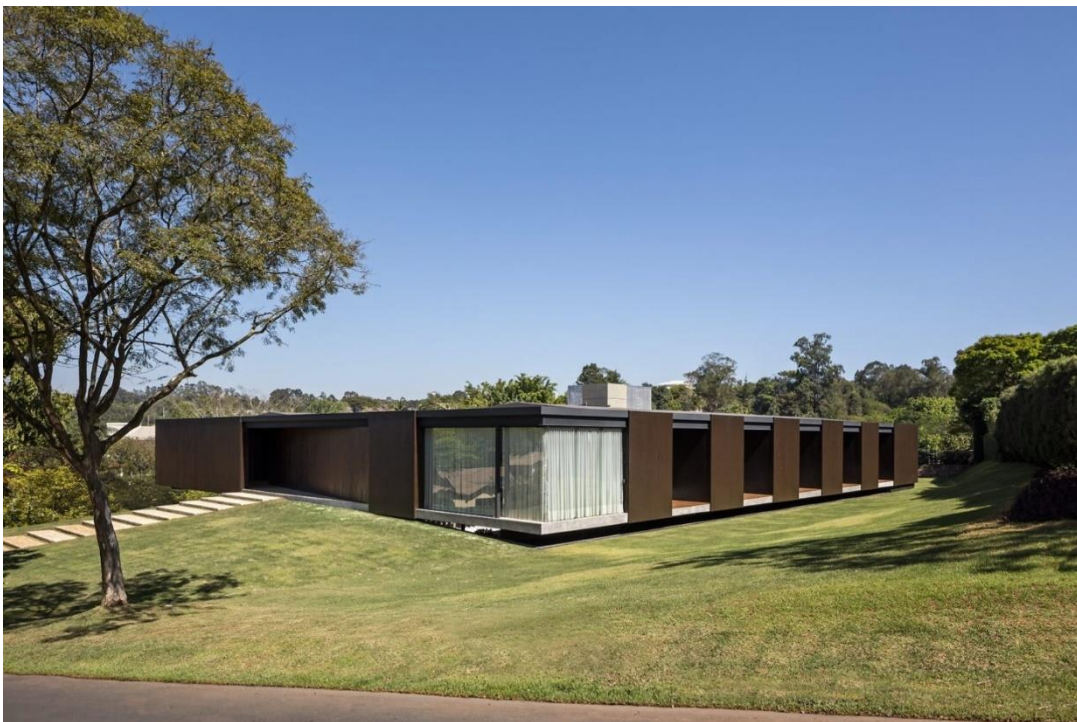
Imagem 11 – Construção em painéis de Madeira Laminada Cruzada

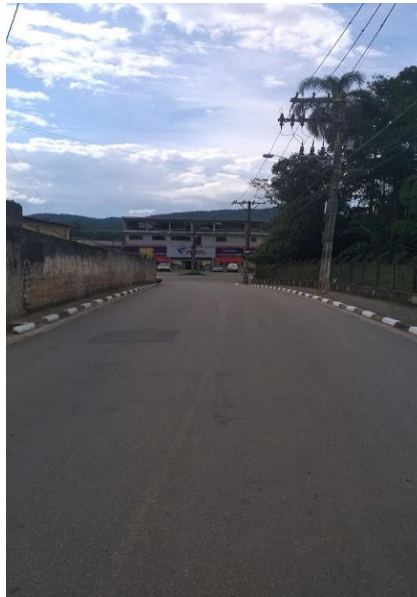
O acesso é realizado através da entrada do imóvel localizada cerca de 80 metros da Rodovia Índio Tibiriçá, não gerando impacto no entorno do empreendimento.

Imagem 17 – Vista da Estrada do Tanaka utilizada para acessar a empresa e ao fundo a Rodovia Índio Tibiriçá

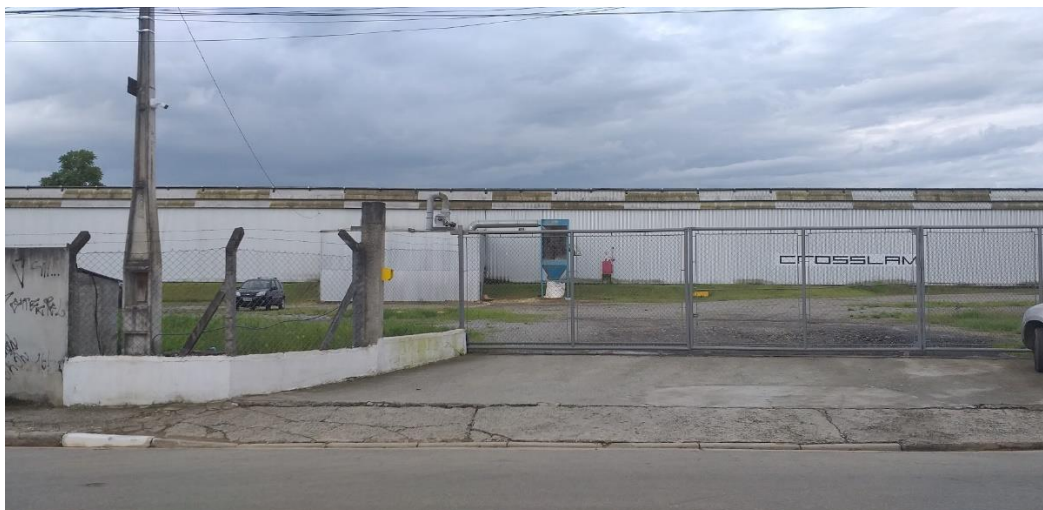
O acesso foi recuado para que o veículo que estiver aguardando a entrada não obstrua a circulação da via denominada Estrada do Tanaka utilizada para acessar o imóvel.

Imagem 18 – Recuo no portão principal de acesso para que os veículos não obstruam a via durante a abertura do portão

Considerando o recuo no acesso e toda área de manobra, carga e descarga no interior do empreendimento em nosso entendimento não haverá impactos que necessitem de mitigação para o tráfego do entorno.

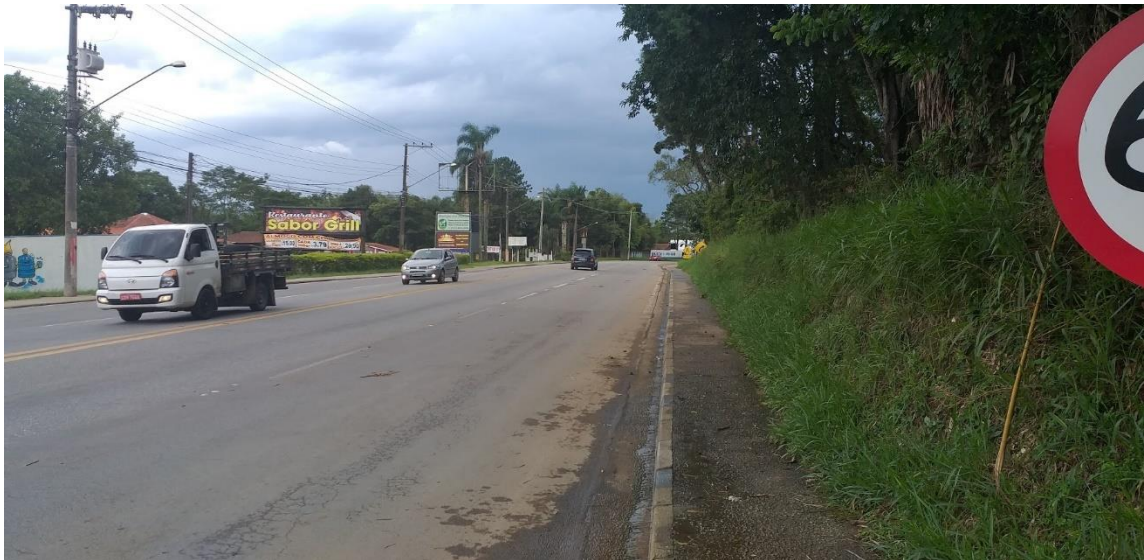
A rodovia Índio Tibiriçá no trecho de acesso utilizado para acesso a empresa, possui duas faixas de rolamento, conforme imagem a seguir que demonstra também a testada do empreendimento para a Rodovia Índio Tibiriçá.

Imagem 19 – Rodovia Índio Tibiriçá de frente a testada do imóvel objeto deste estudo vista a direita.

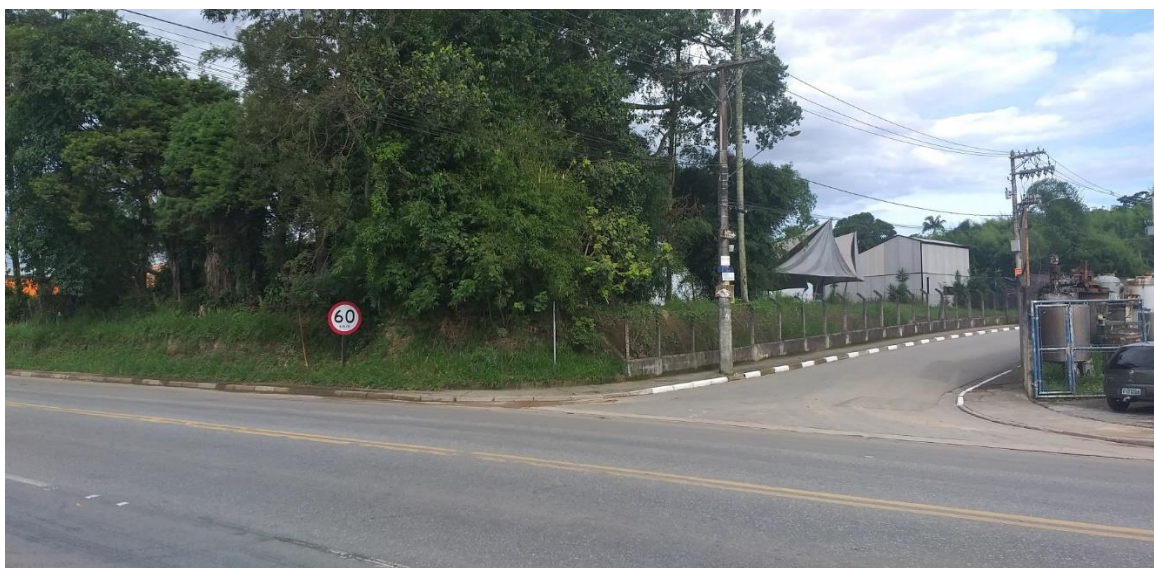
Imagem 20 – Vista do acesso a Estrada do Tanaka na Rodovia Índio Tibiriçá

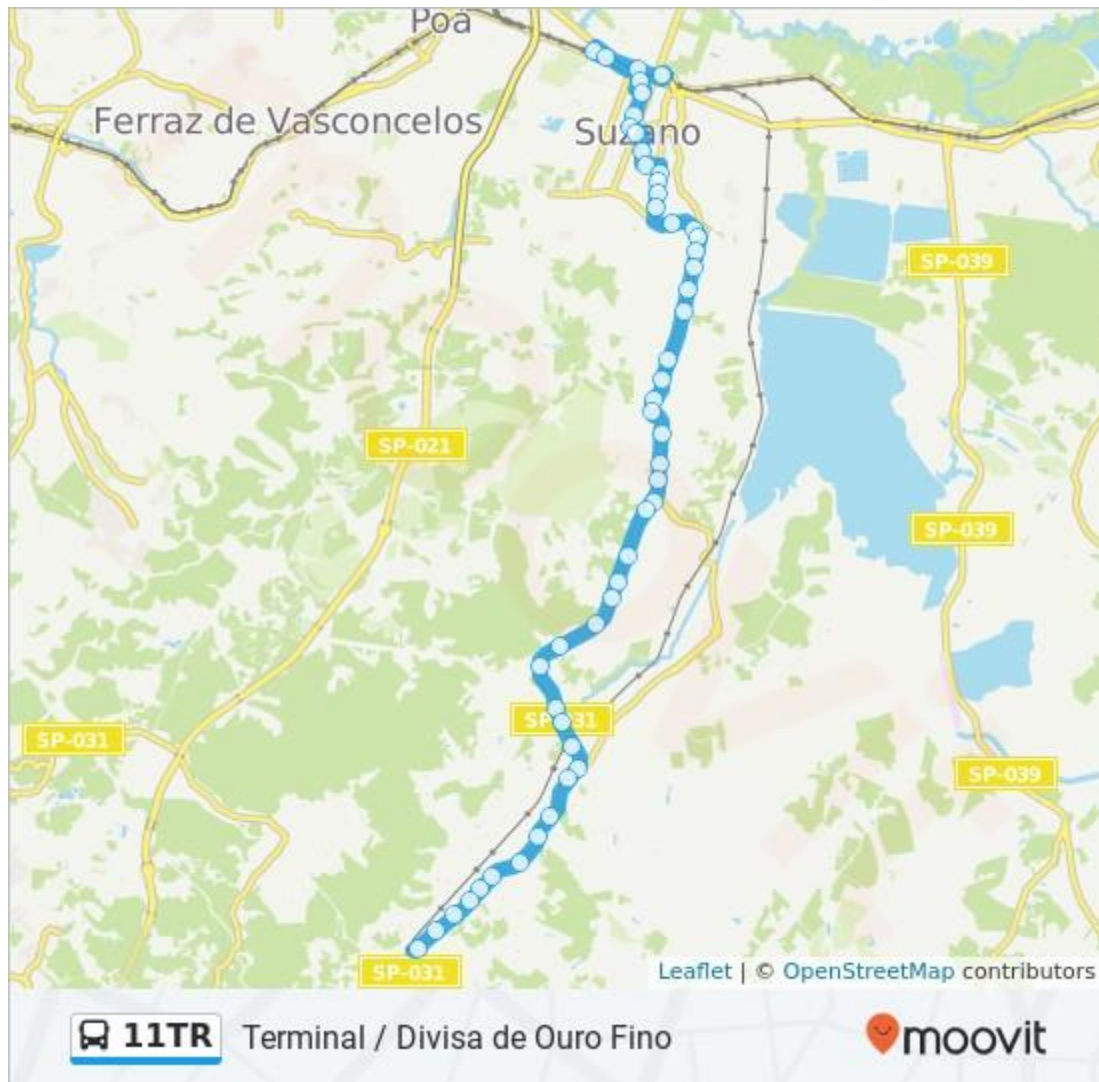
Imagem 21 – Itinerário da Linha 11 TR Terminal / Divisa Ouro Fino
